PROYECTO:
Mejoramiento y recuperación de las condiciones de
habitabilidad urbana en 41 Zonas de Reglamentación
Especial de la provincia de Cusco

ZRESA06 – QUEBRADA QUINSA HUAYCO: “MANCO CCAPAC”, “VIVA EL PERÚ I ETAPA”, “SEÑOR DE CAÑIBAMBA”, “NUESTRA SEÑORA VIRGEN DEL ROSARIO” Y “PEQUEÑOS AGRICULTORES DE SAN ISIDRO DEL PUEBLO JOVEN VIVA EL PERÚ”

01.04.01.01.01 GENERACIÓN DE DOCUMENTO CONSULTA (ETAPA DE APORTES Y RECOMENDACIONES)

Mayo, 2022.

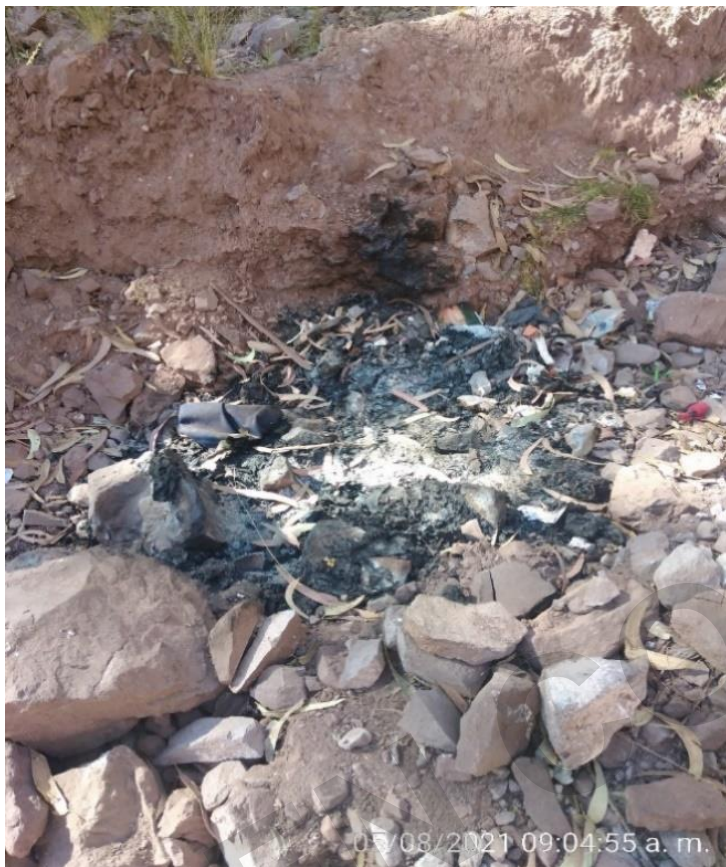
Imagen N° 84: Punto de quema de residuos sólidos parte alta del ámbito de intervención de la ZRESA06

Dentro del ámbito de intervención de la ZRESA06 se ha identificado la disposición temporal y final de los residuos sólidos como punto de entrada de elementos y sustancias que degradan el suelo.

Con respecto a los espacios con suelo degradado se evidencia la presencia de 04 puntos críticos, 01 punto de vertimiento y 01 punto de quema, afectando los espacios públicos. También se identificaron áreas afectadas por la inadecuada disposición de residuos sólidos y de residuos provenientes de la construcción y demolición afectando un área de 780 metros cuadrados.
