MUNICIPALIDAD
PROVINCIAL
DEL CUSCO

Mejoramiento y recuperación de las condiciones de habitabilidad urbana en 41 Zonas de Reglamentación Especial de la provincia de Cusco

ZRESA08 – QUEBRADA GUADALUPE: “VILLA CESAR”, “ERAPATA”, “VILLA GUADALUPE”, “VALLE HERMOSO”, “LOMAS DE HUANCARO”, “HERMANOS AYAR”, “LAS AMÉRICAS” y “BARRIO DE DIOS”

01.04.01.01.04 GENERACIÓN DEL DOCUMENTO CONSULTA (ETAPA APORTES Y RECOMENDACIONES)

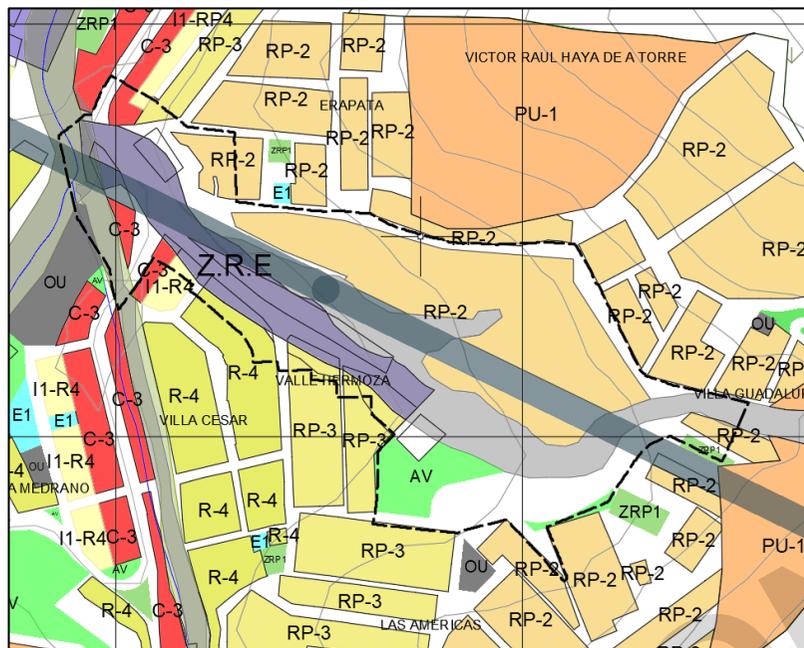
Imagen N° 3: Zonificación del PDU sobre el ámbito de intervención ZRESA08

El PDU 2013 – 2023 califica como Zona de Reglamentación Especial por condiciones de muy alto peligro a la ZRESA08, Asimismo, presenta una zonificación de zona de protección ambiental (ZPA), lo cual condiciona y permite establecer en este polígono reglamentaciones y parámetros urbanísticos especiales con la finalidad de prevenir y reducir el alto riesgo existente, el área de influencia consigna zonificación, RP-2, RP-3, I1-R4, R-4, C-3 y ZPA a las manzanas y áreas existentes en ella.

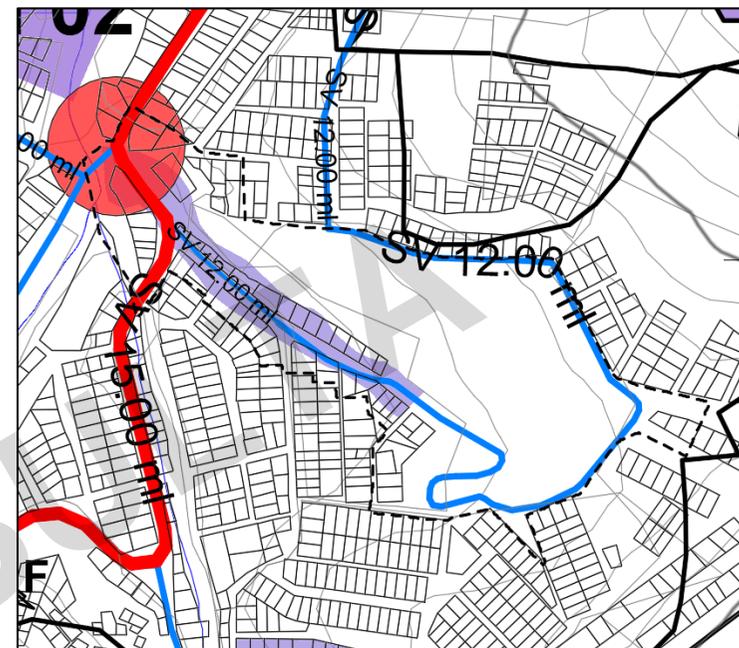
Imagen N° 4: Estructura vial del PDU sobre el ámbito de intervención ZRESA08

La vía principal que da acceso a la zona de reglamentación especial está calificada como vía urbana arterial (SV 15.00m), la cual es continuada por una vía urbana colectora (SV 12.00 m) que conecta todo el ámbito de intervención, por lo que tiene carácter estructurante dentro del sistema vial propuesto por el PDU 2013–2023, dicha circunstancia condiciona al Plan Específico a respetar sus determinaciones en su propuesta y si es posible complementarla en pro de su mejora.

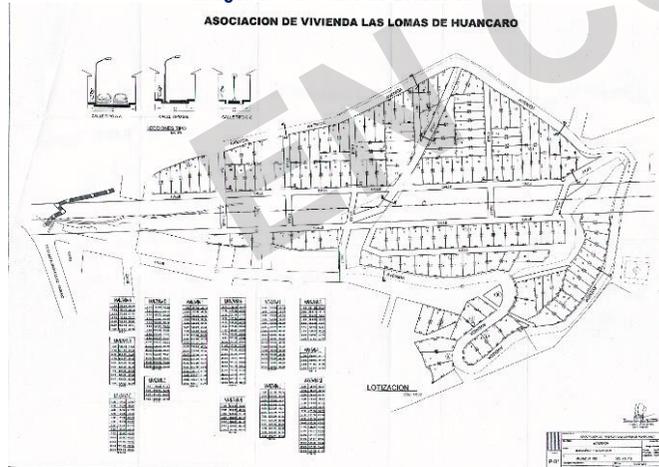
Imagen N° 10: Plano de Lotización.

El sector sobre el cual se asienta la Asociación Pro Vivienda Lomas de Huancaro no cuenta con habilitación urbana, únicamente cuenta con un plano de lotización.

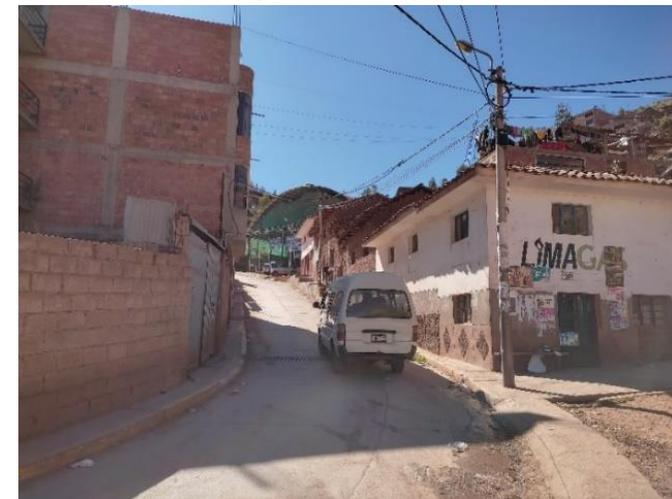
Imagen N° 13: Fotografía “Av. América” con pendiente de 15°.

El ámbito se encuentra emplazado sobre laderas que complejizan las características de la traza urbana con pendientes altas en sentido transversal a las curvas de nivel; pendientes entre 15 y 20% en vías peatonales reducen drásticamente las oportunidades para la accesibilidad, sin embargo, existen aperturas realizadas con pendientes de entre 0 y 15 % en vías distribuidas a diferentes alturas dentro del ámbito, sobre las cuales se puede estructurar el sistema vial mejorando la accesibilidad peatonal a través de su articulación transversal, se muestran en el mapa MD-FC-01: Estructura vial: jerarquía – pendientes.

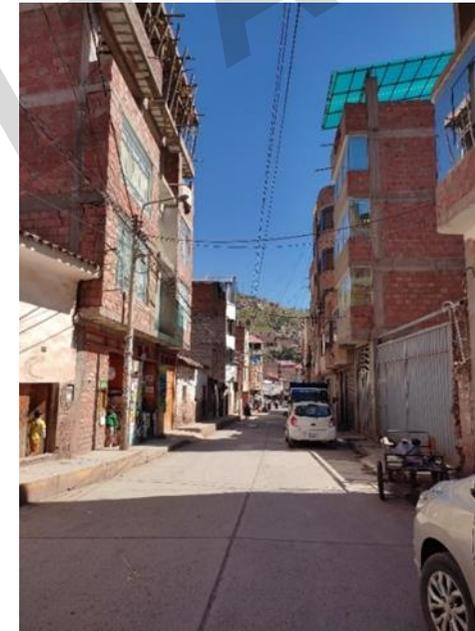
Imagen N° 16: Fotografía “Av. América”, con estado de conservación regular.

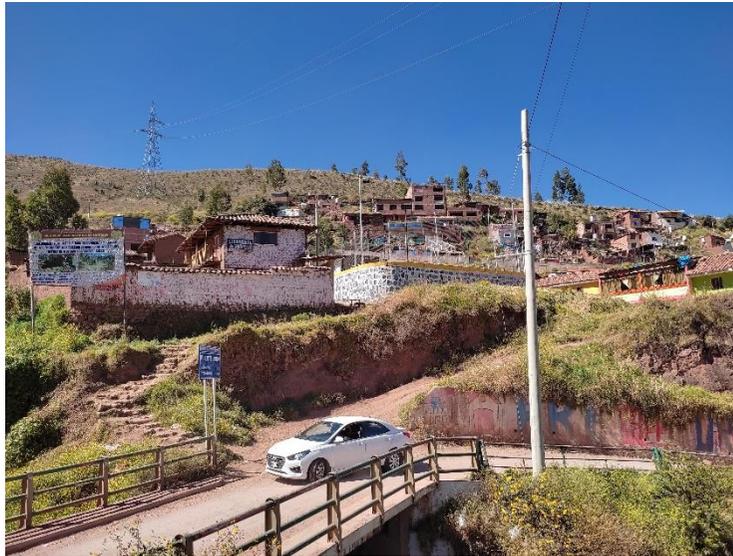
Imagen N° 17: Fotografía “Puente Union” en estado de conservación regular.

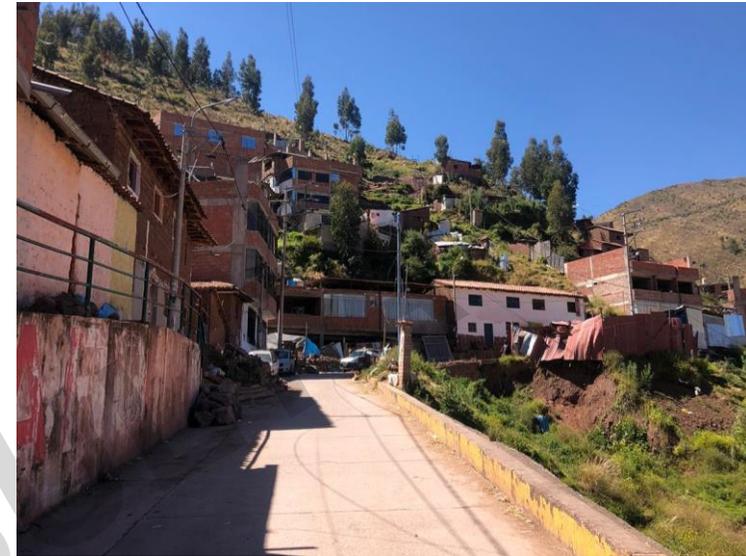
Imagen N° 19: Fotografía “Av. México” en estado de conservación regular.

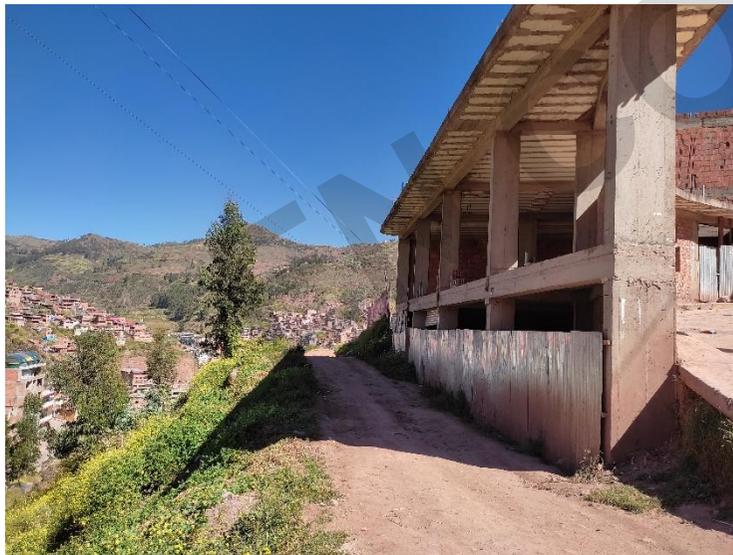
Imagen N° 18: Fotografía “Calle S/N 08” en estado de conservación muy malo.

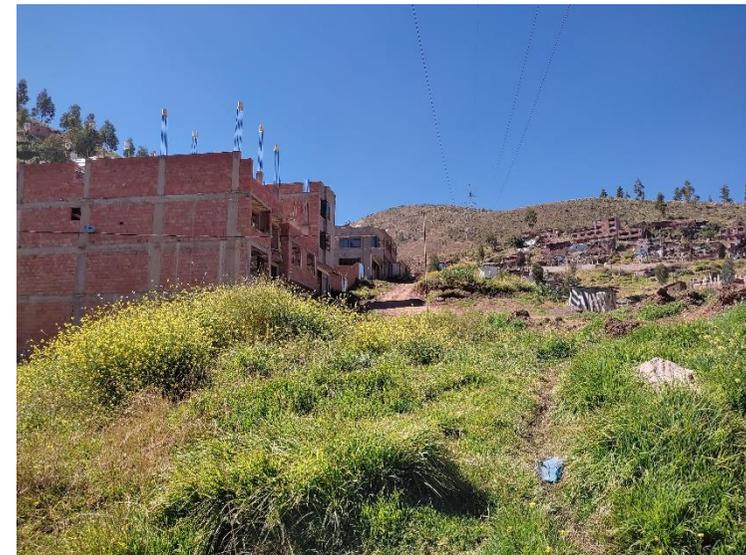
Imagen N° 20: Fotografía “Psje. S/N 14” en estado de conservación muy malo.

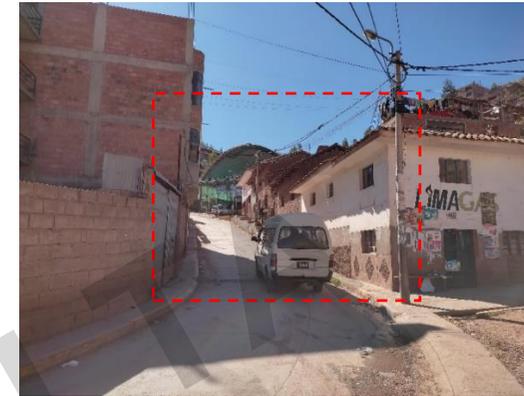
Imagen N° 28: Fotografía de la vía colectora y del área remanente de la APV. Las Américas identificada en el PDU 2013-2023 como Área Verde.

Asimismo, el PDU 2013-2023 identifica en el ámbito de intervención un área verde anexo a la Av. Las Américas, sin embargo, en la habilitación de la APV. Las Américas se verifica que esta área fue aprobada como “Pasaje 3”, comprendida entre el área remanente y la manzana “G”. En la actualidad, esta área corresponde a la vía colectora y existe consolidación de edificaciones en ambos lados de la vía, por lo que se infiere que existe ocupación del área remanente por edificaciones residenciales y que el área verde no fue aprobada como tal en la habilitación urbana, existiendo una incongruencia con el PDU.

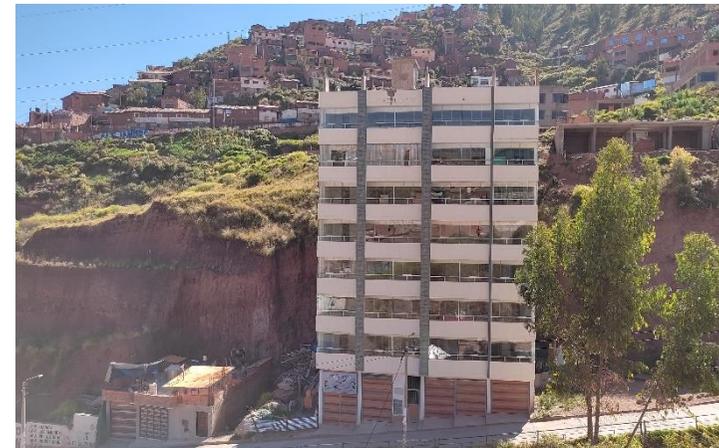
Imagen N° 32: Fotografía lotes J-5-6 de 8 niveles edificados.

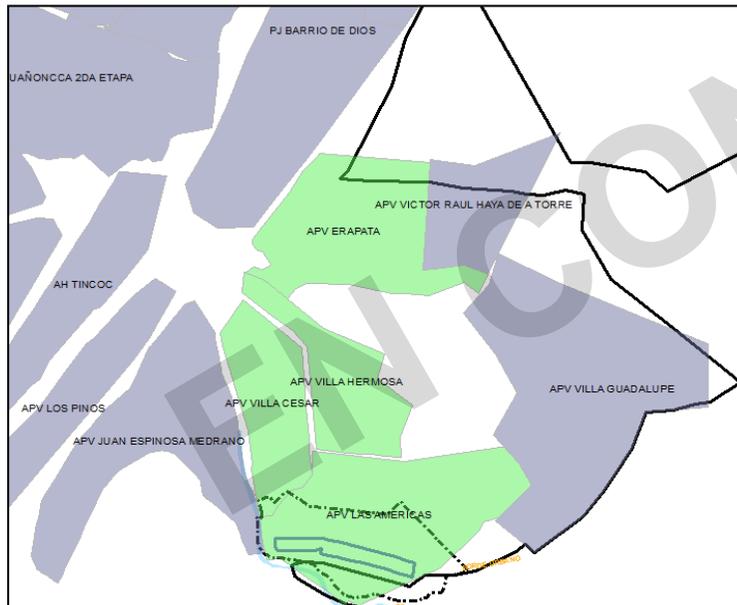
Imagen N° 36: Sistema de agua Rocatarpea y parte del sistema Jaquira-SEDA Cusco.

Sistema de agua Rocatarpea ■
 Sistema de agua Jaquira-SEDA CUSCO ■

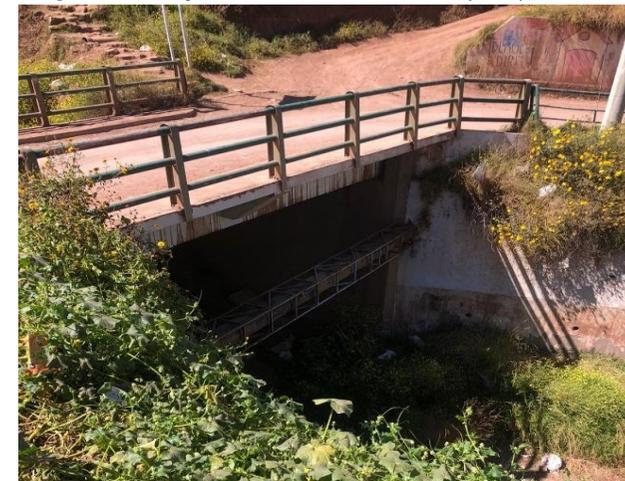
Imagen N° 37: Fotografía del alcantarillado visible debajo del puente Unión.

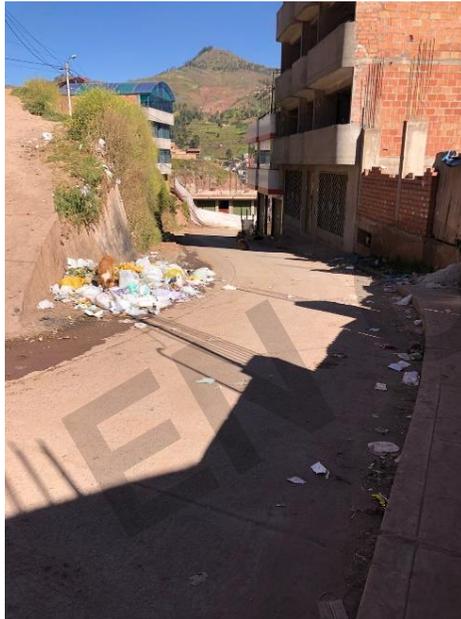
Imagen N° 41: Fotografía residuos sólidos esparcidos en la "Calle S/N 03".

Se ha identificado que el sector genera 0,38 toneladas/día de residuos sólidos aproximadamente que son dispuestos al vehículo recolector del servicio de limpieza pública (SERLIP) de la municipalidad distrital del Santiago una vez por semana los días martes entre las 9:00 am y 10:00 am. Sin embargo, algunas veces el carro recolector solo circula hasta la Av. América, por esta deficiencia de servicio existe botaderos de acumulación de basura en la quebrada y en las vías, que son esparcidos por canes generando focos infecciosos. Por lo que, se tiene que el 66.67% de lotes deposita sus residuos sólidos al carro compactador de la MPC y el 23.33% acumula sus residuos sólidos en puntos críticos ubicados en la Av. América, Av. México y la quebrada Guadalupe.

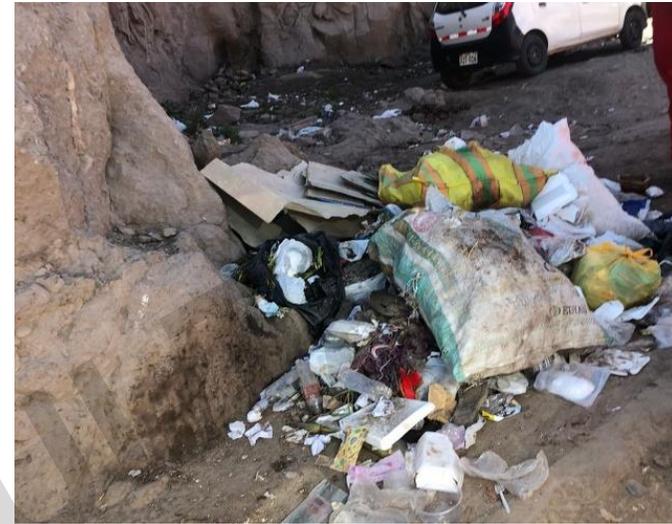
Imagen N° 42: Fotografía residuos sólidos esparcidos en la "Av. América".

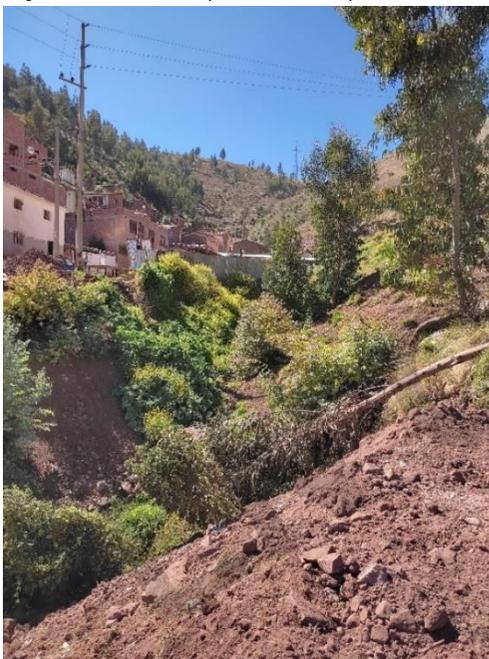
Imagen N° 43: Fotografía de relleno de quebrada Guadalupe con residuos de la construcción

- Los encargados de obra omiten sus responsabilidades dentro de los procesos de generación y eliminación de escombros, debido a que se contrata a un tercero para la eliminación, desconociendo el destino final de estos.
- En el sector se ha identificado un punto crítico de acumulación de residuos de la construcción y demolición, correspondiente a la quebrada Guadalupe, la cual está siendo rellenada progresivamente, obstruyendo el discurrir natural de la quebrada.
- En el distrito no existe escombreras autorizadas para la disposición de residuos de la construcción y demolición.

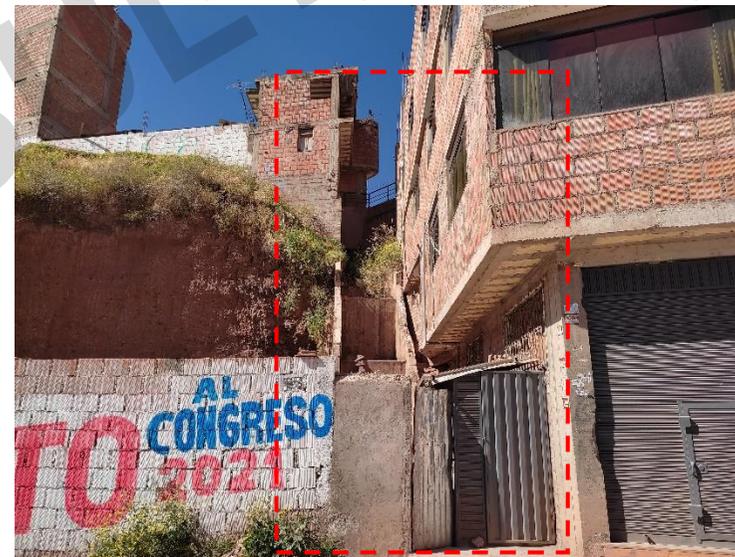
Imagen N° 44: Fotografía de canal de agua cerrado por poseedores de lote contiguo.

El ámbito de intervención cuenta con un sistema de evacuación de aguas pluviales en la Av. América. Además, existen canales con pendientes mayores a 45° que recogen parte del agua pluvial acumulado y que se encuentran en mal estado de conservación, además, algunos han sido cerrados con cercos privados.

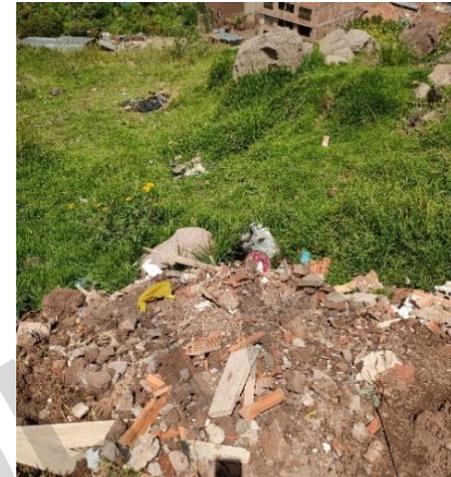
Imagen N° 70: Área degradada por residuos de construcción y demolición

Se verifica 2 áreas degradadas originadas por residuos sólidos provenientes de la construcción (desmonte) cuya acumulación ha impedido el desarrollo normal de la cobertura vegetal en el área.

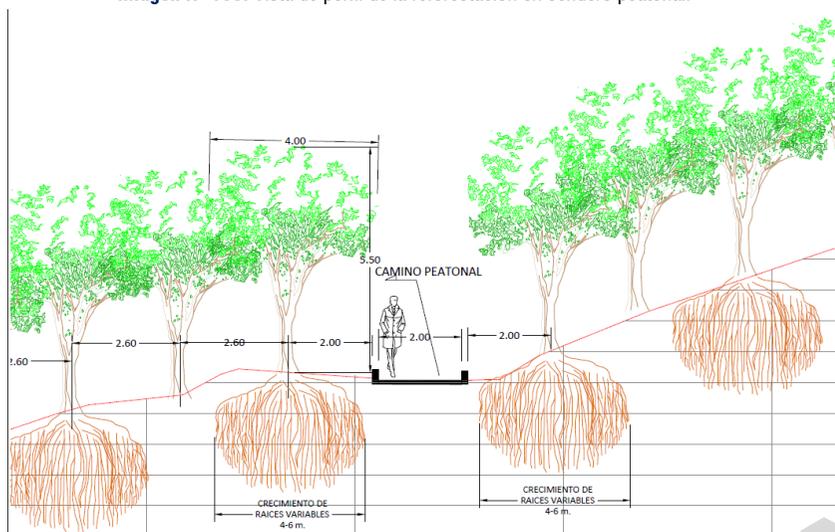
Imagen N° 103: Vista de perfil de la reforestación en sendero peatonal.
