MUNICIPALIDAD
PROVINCIAL
DEL CUSCO

PROYECTO
DE ORDENAMIENTO Y REGLEMENTACIÓN ESPECIAL DE ZONAS DE
REGLAMENTACIÓN ESPECIAL N° 08 DEL DISTRITO DE CUSCO

PLAN ESPECÍFICO
ZONA DE REGLAMENTACIÓN ESPECIAL N° 08
DISTRITO DE CUSCO - ZRECU08
"A.P.V. LOS INCAS - QUEBRADA TAMBILLO"

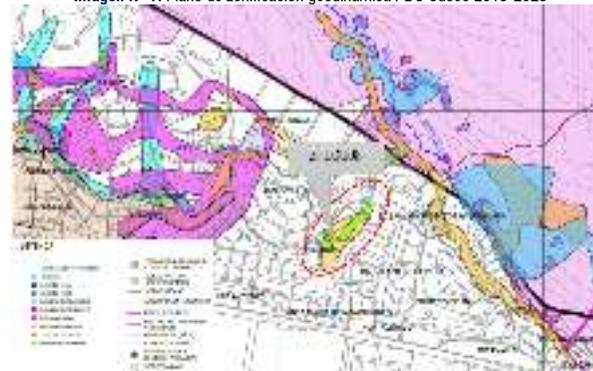
Imagen N° 1: Plano de zonificación geodinámica PDU Cusco 2013-2023

Del plano de zonificación geodinámica del PDU Cusco 2013-2023 la ZRECU08 presenta erosión superficial y propagación lateral presentando niveles de peligro alto y muy alto, siendo esta zonificación una aproximación de lo que se comprueba en la realidad, lo que sirvió como antecedente para un estudio más específico que viene a ser el "INFORME DE EVALUACIÓN DEL RIESGO DE DESASTRES POR DESLIZAMIENTO EN LA ZONA DE REGLAMENTACIÓN ESPECIAL CUSCO 08 – A.P.V. LOS INCAS DEL DISTRITO DE CUSCO, PROVINCIA Y DEPARTAMENTO CUSCO – 2020"

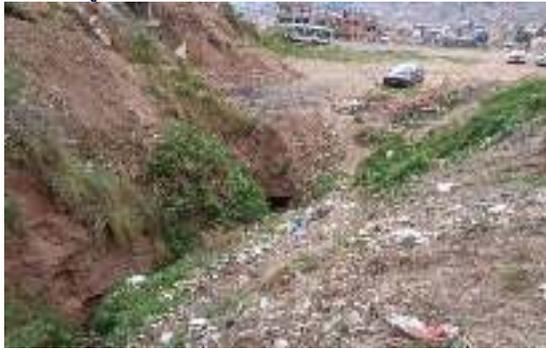
Imagen N° 4: Vista de los sectores más característicos de la zona

El estudio de mecánica de suelos recomienda restringir la construcción de viviendas en los flancos de la quebrada, ya que el desequilibrio tensional de los cortes de talud, causaran el reactivamiento de deslizamientos.

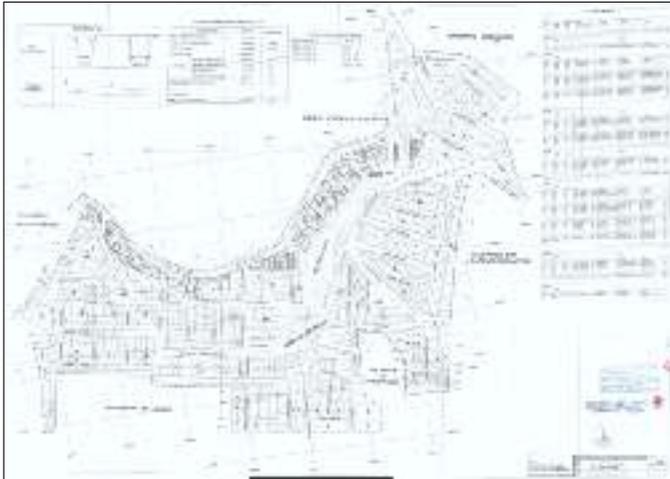
Imagen N° 11: Plano de remodelación de habitación urbana R.G. N° 151-2010-GDUR-MC

Sin embargo, la Asociación Pro-Vivienda Los Incas cuenta con aprobación de habilitación urbana y modificación de la misma, esta última fue aprobada mediante Resolución de Gerencia N° 151-2010-GDUR-MC de fecha 17-12-2010, emitida por la Municipalidad Provincial de Cusco.

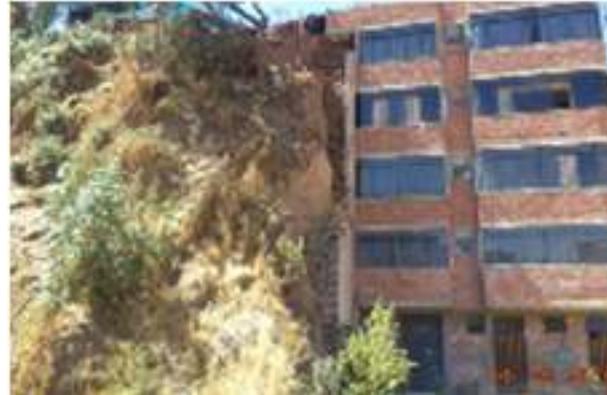
Con este evento desencadenado en lutitas y areniscas meteorizadas de la formación Kayra, en pendientes mayores a 37° , se presentaría deslizamientos que ocasionarían severos daños en los elementos expuestos en sus dimensiones social, económica y ambiental.

Imagen N° 18: Pendientes fuertemente empinadas con una muy alta probabilidad de manifestarse un deslizamiento en el ~~ámbito de intervención~~ ámbito de estudio de la ZRECU08

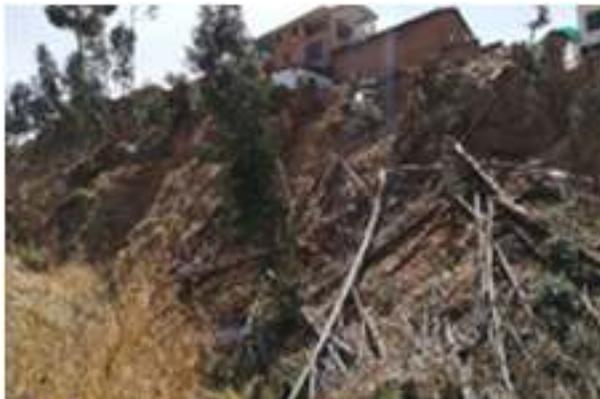
Imagen N° 19: Relieves con pendientes mayores a 37° susceptibles a deslizamientos con difícil acceso en la ZRECU08

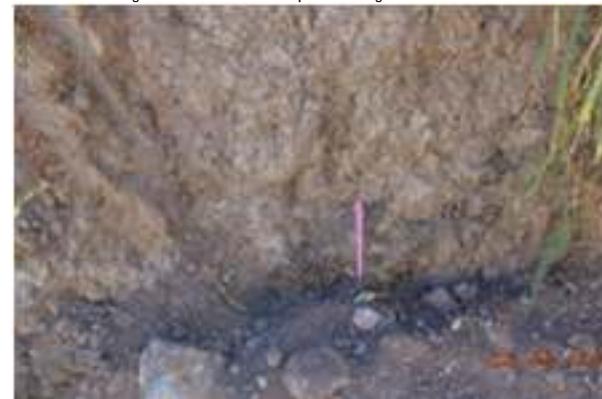
Imagen N° 20: Depósitos inconsolidados por gravedad emplazados en las laderas, están constituido por gravas en matriz limosas presenta fragmentos de calizas

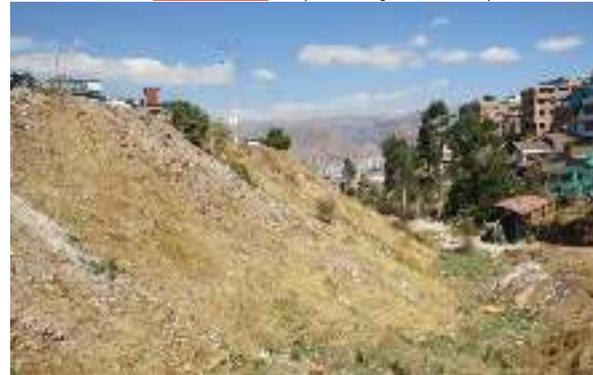
Imagen N° 29: Vista parcial de la quebrada Tambillo en la parte noreste del ámbito de intervención ámbito de estudio, se aprecia la degradación de la quebrada.

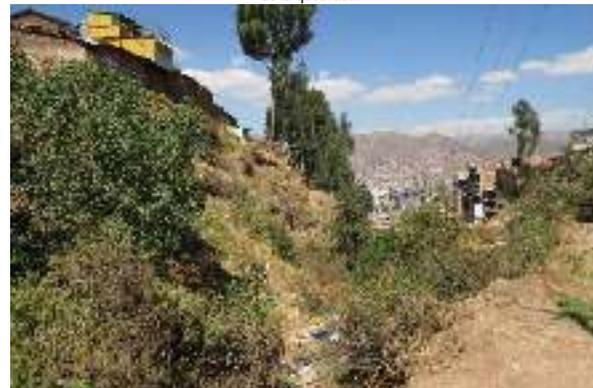
Imagen N° 30: Vista parcial de la quebrada Tambillo en la parte central del ámbito de intervención ámbito de estudio, se aprecia presencia de cobertura vegetal y la degradación de la quebrada.

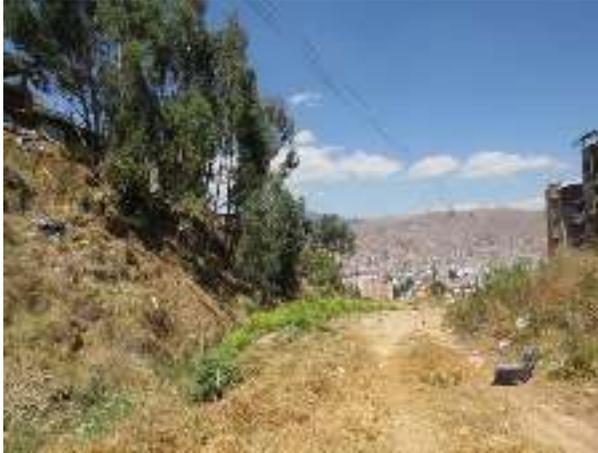
Imagen N° 31: Vista parcial de la quebrada Tambillo en la parte sur del ámbito de intervención ámbito de estudio, se aprecia cobertura vegetal y la degradación de la quebrada.

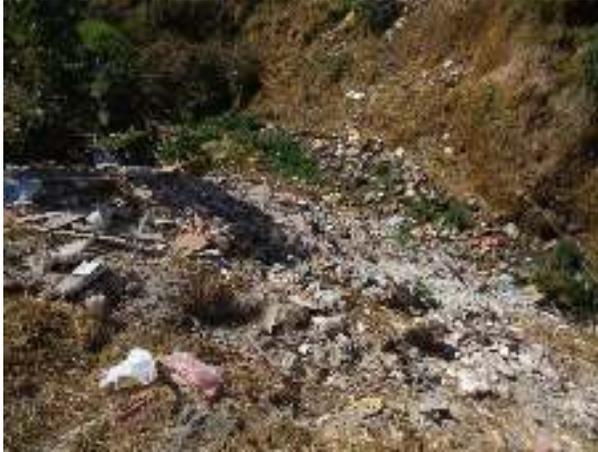
Imagen N° 43: Acumulación constante de Residuos de construcción y demolición en laderas

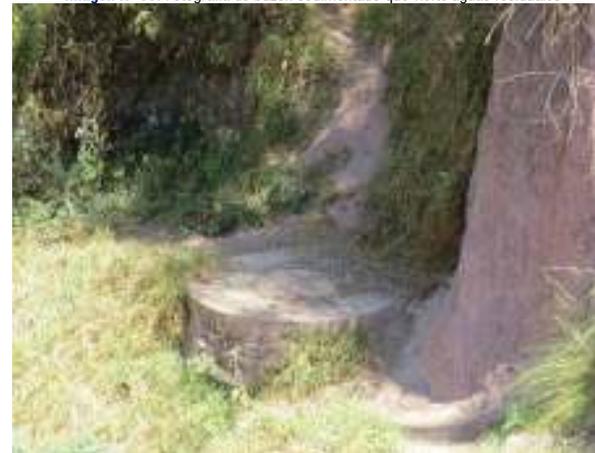
Se evidencia 4 puntos de vertimientos de agua residual, 4 tuberías expuestas y un buzón de desagüe ubicadas en la parte alta que vienen erosionando y desestabilizan el talud.

Imagen N° 65: Fotografía de buzón sedimentado que vierte aguas residuales

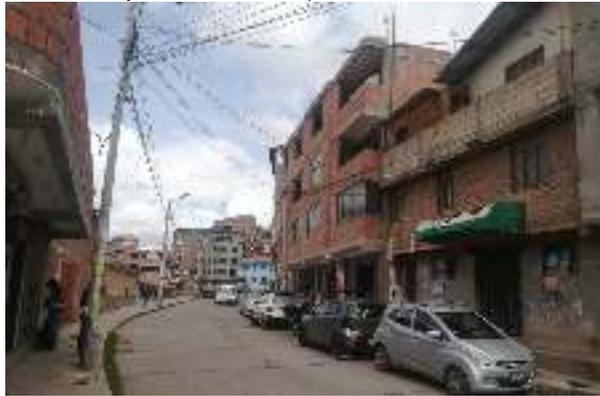
Del cruce del mapa de peligros con la instalaciones e infraestructura para el suministro de energía eléctrica se ha identificado 15 postes localizados en peligro medio por deslizamiento.

Imagen N° 67: Poste de alumbrado público instalado en la mitad de la acera, disminuyendo y obstaculizando el tránsito peatonal - A.P.V. Los Incas

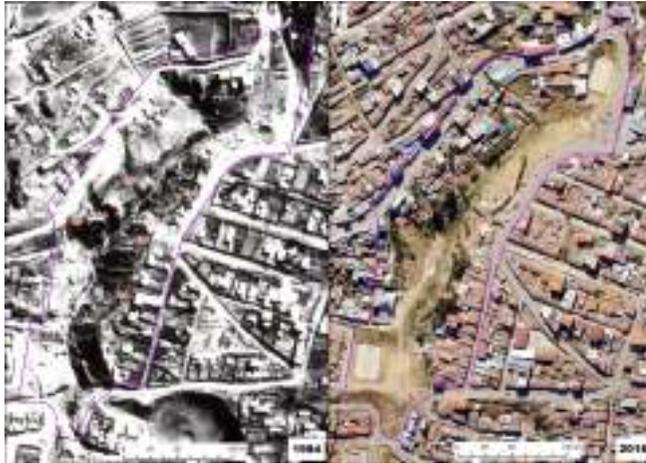
Imagen N° 70: Ubicación de la ZRECU08 en la fotografía aérea georreferenciada del año 1984 e imagen satelital Google Earth actual que evidencia que la quebrada Tambillo fue impactada con material de escombros

Se evidencia en el ámbito de [estudiointervención](#) formación de cárcavas y cursos de aguas temporales en la quebrada Tambillo para el año 1984, dichas áreas fueron impactadas con material de escombros en forma de rellenos según la imagen. Se estima que el área de influencia y la ZRECU08 generó 2 505.70 m³ de residuos de la construcción y demolición resultado del proceso de edificación de viviendas, remodelaciones, refacciones, ampliaciones y demoliciones desde el año 1970. Asimismo, se generaron residuos provenientes del movimiento de tierra por apertura de vías, habilitaciones urbanas e instalaciones de servicios básicos. La disposición de estos residuos fue en quebradas, ríos, riachuelos, vías y terrenos abandonados de la ciudad. En la actualidad existen 12 puntos de acumulación de escombros que generan obstrucciones en los flujos naturales del agua dentro de la quebrada Tambillo, además genera deterioro paisajístico. En la actualidad existen 12 puntos de acumulación de escombros que generan obstrucciones en los flujos naturales de agua dentro de la quebrada Tambillo, además de generar deterioro paisajístico.

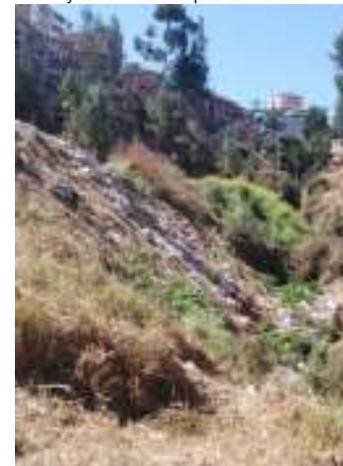
Imagen N° 71: Acumulación constante de residuos de la construcción y demolición en la quebrada Tambillo

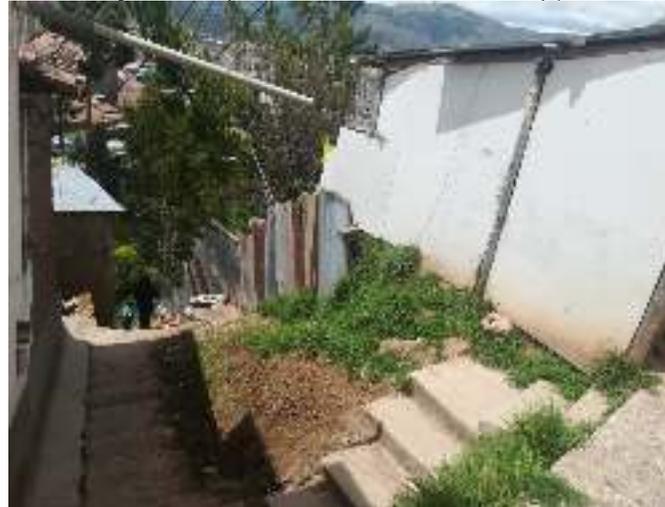
Imagen N° 72: Calle peatonal en la A.P.V. Los Incas, carece de drenaje pluvial

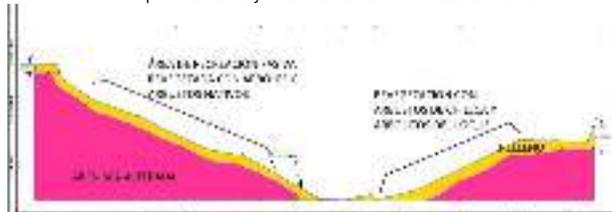
Imagen N° 78: Pendiente de la zona a revegetar en la ZRECU08, zona con suelo suelto de 1.5 a 4 metros y pendientes empinadas y muy empinadas, las cuales serán reforestadas con especies arbóreas y arbustivas nativas encontradas en la zona

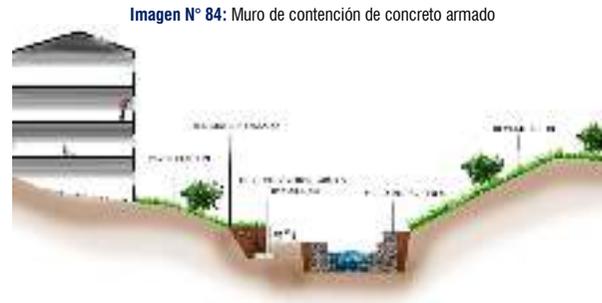
Imagen N° 84: Muro de contención de concreto armado

Se plantea la construcción de 227.2 m. de muros de concreto armado tipo voladizo $f'c = 210 \text{ kg/cm}^2$ de altura variable entre 3 m. y 5 m. Dichos muros estarán emplazados a lo largo del sendero peatonal y el pasaje S/N 02, en la zona de intersección con la "Av. Saccsayhuaman" y entre el fondo de la quebrada Tambillo y las manzanas H1, I1, y X1 de la A.P.V. Los Incas.

El espacio libre entre el muro de contención y el talud actual deberá ser rellenado de manera controlada con material seleccionado y compactado en capas de 0.20 m. Se deberá tener en cuenta las consideraciones de la norma CE.020 – estabilización de suelos y taludes, y la norma E.050 – suelos y cimentaciones.

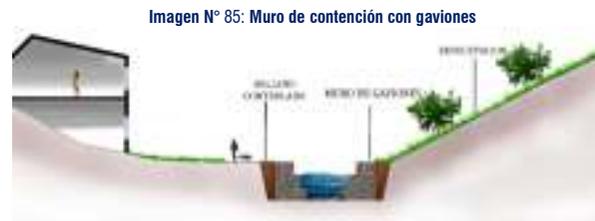
Imagen N° 85: Muro de contención con gaviones

Se proyecta la construcción de muros de sostenimiento de gavión (1V:0.8H) de 3 m. y 4 m. de altura en ambas márgenes del cauce de la quebrada "Tambillo", con una longitud de 565.3 m. en la A.P.V. Los Incas.

El espacio libre entre el muro de contención y el talud actual deberá ser rellenado de manera controlada con material seleccionado y compactado en capas de 0.20 m. Se deberá tener en cuenta las consideraciones de la norma CE.020 – estabilización de suelos y taludes, y la norma E.050 – suelos y cimentaciones.

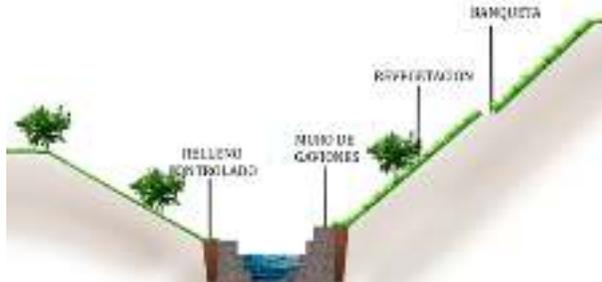
Imagen N° 86: Conformación de la superficie del terreno

Se propone la conformación (corte) de los taludes críticos de la quebrada "Tambillo" en un área de 5,800.8 m² en colindancia con las manzanas G1, H1, M, X1, y Q de la A.P.V. Los Incas. Dicha conformación consiste en el corte del terreno existente, configurando taludes intermedios de 8 m. de altura como máximo y banquetas de 2 m. de ancho.

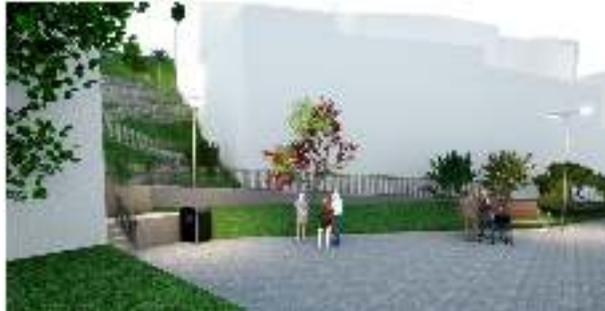
Imagen N° 97: Tratamiento de áreas de recreación pasiva (Sendero peatonal)

La calificación de zona de recreación pública se establece para aquellas zonas que no se encuentran afectadas por peligro por deslizamiento alto y muy alto. En ese sentido, se propone que las áreas afectadas por peligro alto y muy alto identificadas en la ZRP-1 y ZRP-2 (ver mapa Mapa MD-FC-04: Áreas de aporte y equipamiento urbano) sean calificadas como zona de protección por peligro alto y muy alto, las mismas que deben ser reforestadas con especies nativas y que se generen espacios públicos para el desplazamiento de la población a través de un sistema de caminos de integración peatonal que conecten las áreas de recreación pasiva.

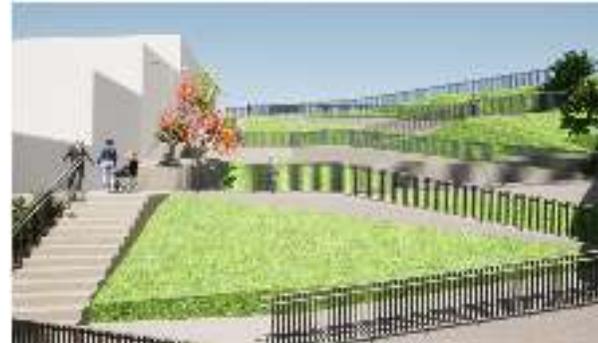
Imagen N° 98: Tratamiento del espacio publico con rampas y escalinatas.

Se propone recuperar las áreas de aporte identificadas como AV-1 y ZRP-1 (ver mapa Mapa MD-FC-04: Áreas de aporte y equipamiento urbano) ocupadas por lotes residenciales de la A.P.V. Los Incas para dar lugar a rampas y escalinatas que conecten el sector verticalmente.

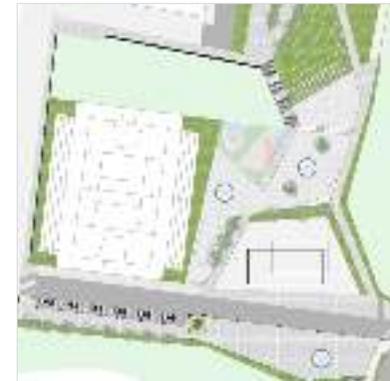
Se propone generar espacios públicos para el desplazamiento de la población a través de un sistema de caminos de integración peatonal que conecten las áreas de recreación ubicada en la parte superior de la quebrada "Tambillo" con la zona de recreación pública.

Sendero peatonal: Tratamiento de camino peatonal de piedra con acabado rústico **Longitud:** 195 ml **Área:** 950.00 m²

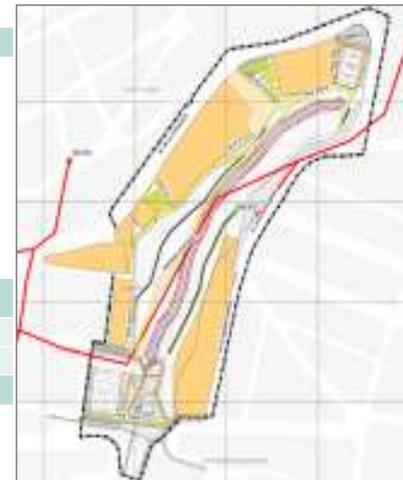
MEJORAMIENTO DEL SERVICIO ENERGÍA ELÉCTRICA EN AV. DE LA CONQUISTA, AV. SACCSAYHUAMAN CALLES 02, 03, 04, PASAJES S/N 01, 02, 03, 04 DE LA A.P.V. LOS INCAS DE EN LA ZRECU08, DEL DISTRITO DE CUSCO, PROVINCIA DE CUSCO, DEPARTAMENTO DE CUSCO.		
TIPO DE ÍTEM: COMPONENTES	ACCIONES	COSTO REFERENCIAL
Componente 1: Instalación de alumbrado publico	INSTALACIÓN DE ALUMBRADO DE LAS ÁREAS RECREATIVAS (ZRP-1) SEA DOTADO CON UN	126 562.81

<p>RANGO DE ILUMINANCIA DE 30 LUX/M2 CON SOPORTES EN UNA CONFIGURACIÓN ENFRENTADA, CADA COLUMNA A 25 METROS Y UNA ALTURA DE 8 M. Y LAS CALLES 02,03,04, PASAJES S/N 01,02,03 Y 04 SEAN DOTADAS CON UN RANGO DE ILUMINANCIA DE 22 LUX/M2 CON SOPORTE EN UNA CONFIGURACIÓN ENFRENTADA Y COLUMNA CADA 9 METROS Y UNA ALTURA DE 4.5 M. ADEMÁS DEL USO DE LUMINARIAS EQUIPADAS CON FUENTES DE LARGA VIDA ÚTIL (LED). PARA MÁS DETALLE CONSULTAR EL MAPA MP-FC-08: RED DE ENERGÍA ELÉCTRICA ZRECU08.</p>	
TOTAL COSTO DIRECTO		126 562.81

- Se proyecta una demanda de energía eléctrica en el sector de 133,957 kwh/mes de acuerdo a los nuevos requerimientos; para satisfacer esta demanda el ámbito de estudio cuenta con 03 transformadores que alimentaran el sector SED000110-50 KVA, SED000093-160 KVA y SED000077-200 KVA, estas tres subestaciones dotaran de forma óptima el suministro de energía eléctrica domiciliaria y alumbrado público.
